Proiect: **P.U.Z. NUCLEU II TURISM URBAN - Parcul Tineretului, fosta Casa de Cultura, -Piata 1 Decembrie 1918**
Beneficiar: **Municipiul Turda**

Zona 2 - situatia existenta	
Sef. Proiect	arh. Corina Moldovan
Proiectat	arh. Ilie Bucsa
Desenat	arh. Ilie Bucsa

Faza: **P.U.Z.**
Scara: **1:1000**
Nr. planşa: **U05.02.01**

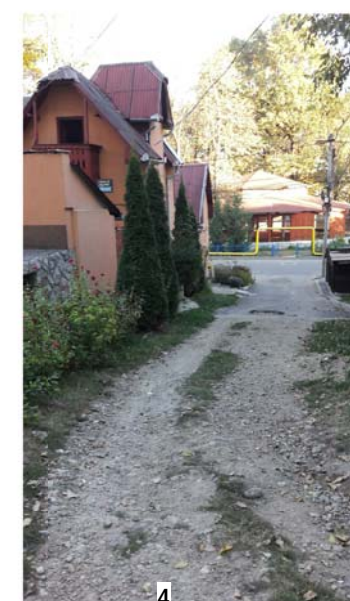
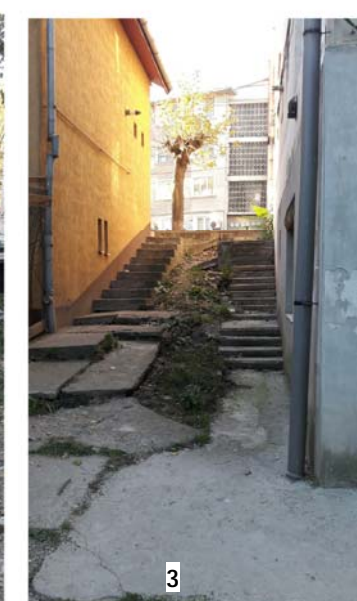
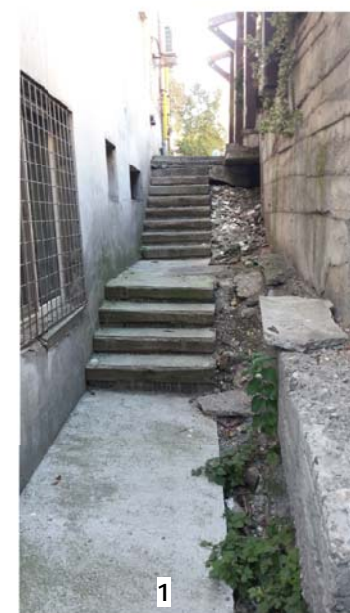
Zona 2 - Disfunctionalitati

- constructii garaje amplasate aleator si cu aspect urât – poluează vizual si functional
- garajele obtureaza vizibilitatea si accesul public catre parc
- constructii parazitare între blocuri
- ocuparea accesului principal din Str Libertății catre parc (scara monumentală) cu constructii
- cabluri aeriene
- puncte de colectare deseuri neamenajate

- pavaje degradate si aproape impracticabile în unele locuri
- lipsa trotoarelor
- blocarea accesurilor publice prin constructii parazitare si ocuparea abuzivă a terenurilor publice
- ganguri meschine de acces, afectate de inteventii abuzive
