**Zona 3 -Disfunctionalitati**

Nr. Pr.:	05/18
Data:	10/18
<b>SC URBA srl</b>	
Pr. general	
<b>SC LINIE PUNCT srl</b>	
Pr. de specialitate	
Adresa: str. Al. Vichuta, bloc Iama B, sc. 2, et. 5, ap. 63, Cluj-Napoca, Romania	
T 004-0757-796.706	
@ urba.architectura@gmail.com	
<b>P.U.Z. NUCLEU II TURISM URBAN - Parcul Tineretului, fosta Casa de Cultura, Piata 1 Decembrie 1918</b>	
Beneficiar:	
<b>Municipiul Turda</b>	
<b>Zona 3 - situatia existenta</b>	
Sef. Proiect	arh. Corina Moldovan
Proiectat	arh. Ilie Bucsa
Desenat	arh. Ilie Bucsa
Faza:	
<b>P.U.Z.</b>	
Scara:	
<b>1:1000</b>	
Nr. plansa:	
<b>U05.03.01</b>

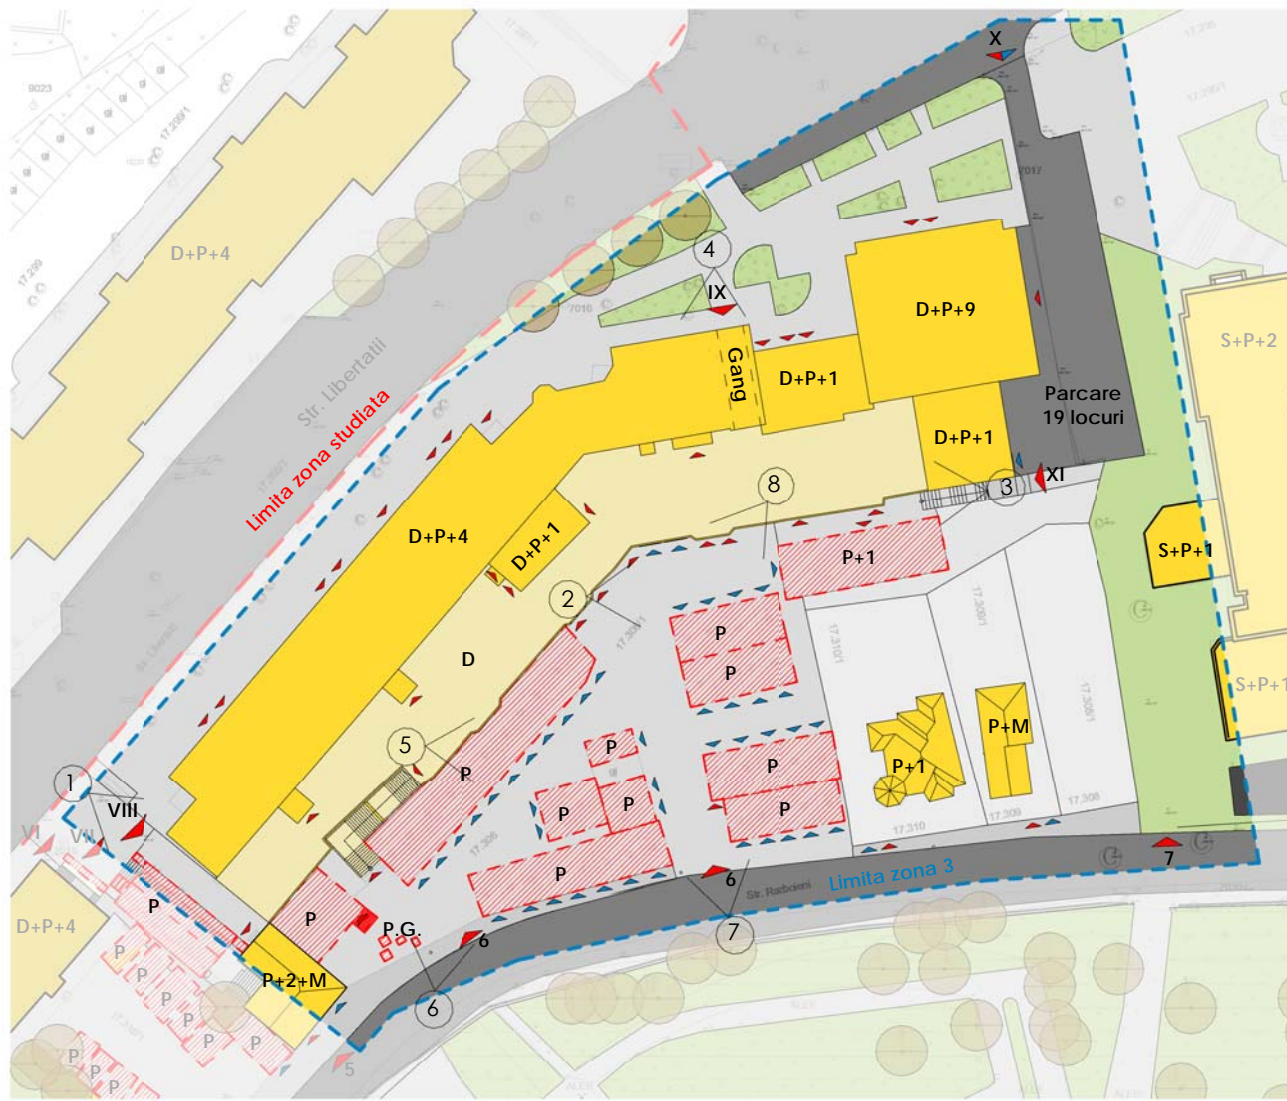
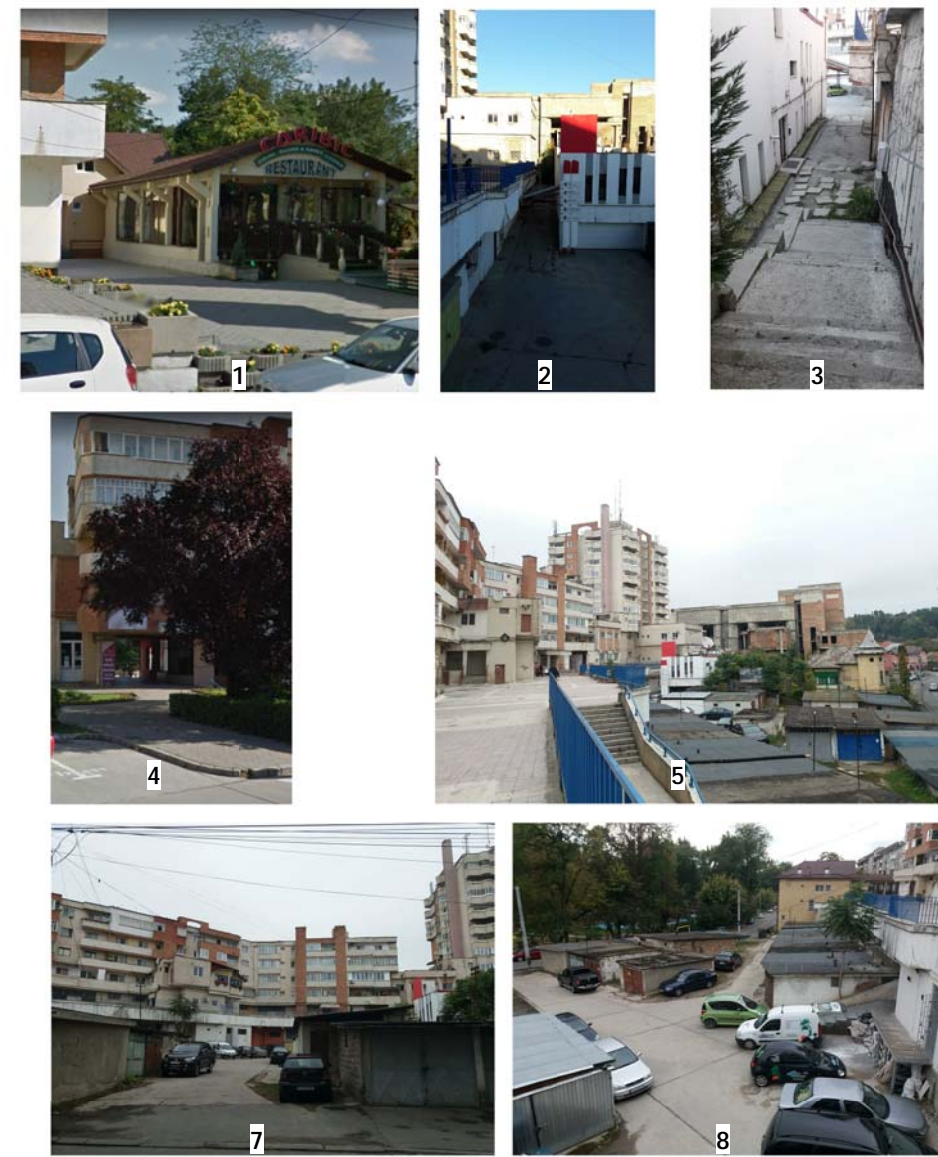
**Regimul Proprietatii**  
 -nu sunt intabulate terenurilor si imobilelor Mun Turda din zona 3  
 -nu este clar regimul de proprietate din zonele cu functionare publica

**Date urbane**  
 -nu exista date complete privind traseele retelelor de utilitati

**Functionalitatea si estetica fondului construit**  
 -constructii garaje amplasate aleator si cu aspect urât  
 - poluează vizual si functional  
 -garajele obtureaza vizibilitatea si accesul public catre parc  
 -constructii parazitare între blocuri  
 -cabluri aeriene  
 -puncte de colectare deseuri neamenajate

**Disfunctiuni privind accesibilitatea**  
 -pavaje degradate si aproape impracticabile în unele locuri  
 -lipsa trotoarelor  
 -blocarea accesurilor publice prin constructii parazitare si ocuparea abuzivă a terenurilor publice  
 -ganguri meschine de acces, afectate de interventii abuzive
