**Zona 4 -Disfunctionalitati**

Nr. Pr.: 05/18	Data: 10/18	
Pr. general: <b>SC URBA srl</b> Adresa: Str. Prof. Tudor Clotiea, 9/20 Cluj-Napoca, 400317, Romania T 004-0742-774.046 @ urba.architectura@gmail.com		
Pr. de specialitate: <b>SC LINIE PUNCT srl</b> Adresa: str. Al. Vlahuta, bloc Iama B, sc. 2, et. 5, ap. 63, Cluj-Napoca, Romania T 004-0757-796.706 @ arh.corina.moldovan@gmail.com		
Proiect: <b>P.U.Z. NUCLEU II TURISM URBAN - Parcul Tineretului, fosta Casa de Cultura, Piata 1 Decembrie 1918</b> Beneficiar: Municipiul Turda		
<b>Zona 4 - situatia existenta</b>		
Sef. Proiect	arh. Corina Moldovan	
Proiectat	arh. Ilie Bucsa	
Desenat	arh. Ilie Bucsa	
Faza: <b>P.U.Z.</b>		
Scara: <b>1:1000</b>		
Nr. plansa: <b>U05.04.01</b>

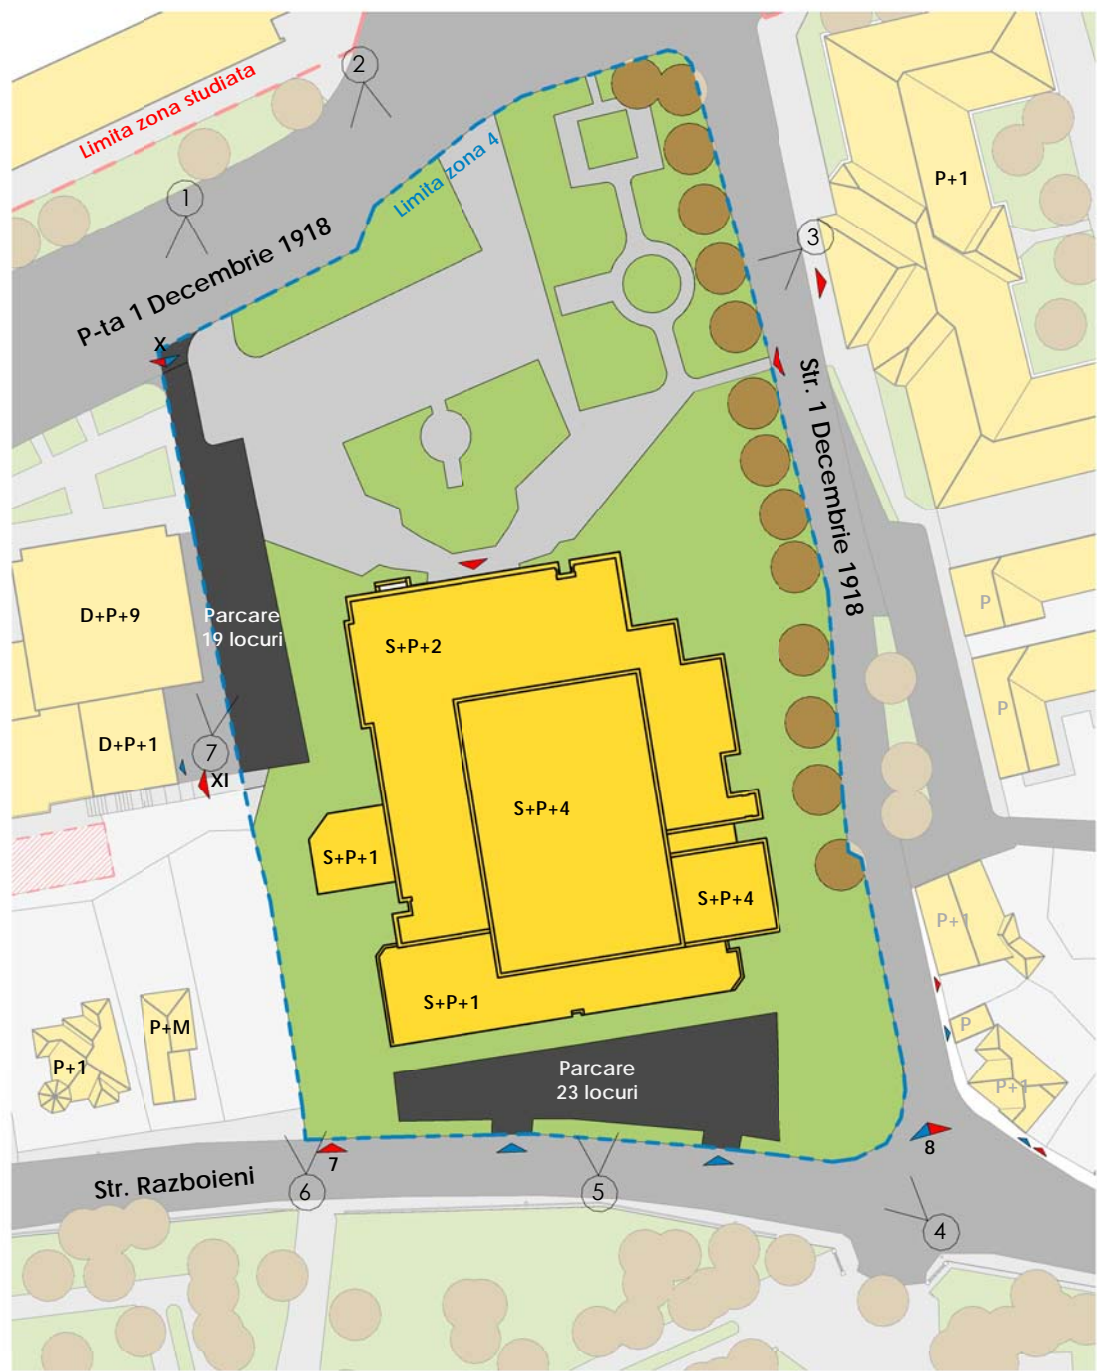
**Regimul Proprietatii**  
 -nu sunt intabulate terenurilor si imobilelor Mun. Turda din zona 4  
 -nu este clar regimul de proprietate din zonele cu functionare publică – retrocedari disfunctionale

**Date urbane**  
 -nu există date complete privind traseele rețelilor de utilități

**Funcionalitatea si estetica fondului construit**  
 -amenajarea fragmentată si necorelată a spatiilor verzi  
 -clădirea casei de cultură este neutilizată

**Disfunctiuni privind accesibilitatea**  
 -pavaje degradate si aproape impracticabile în unele locuri  
 -lipsa trotoarelor  
 -blocarea accesurilor publice prin constructii parazitare si ocuparea abuzivă a terenurilor publice  
 -accesuri publice dificile
