Zona 6 - Disfunctionalitati

Proiectant: P.U.Z. NUCLEUL TURISM URBA - Parcul Tineretului, Iosca Casa de Cultura, Piata 1 Decembrie 1918
 Municipiul Iurda

Proiectant: P.U.Z.
 Scara: 1:1000
 Nr. planșă: U05.06.01

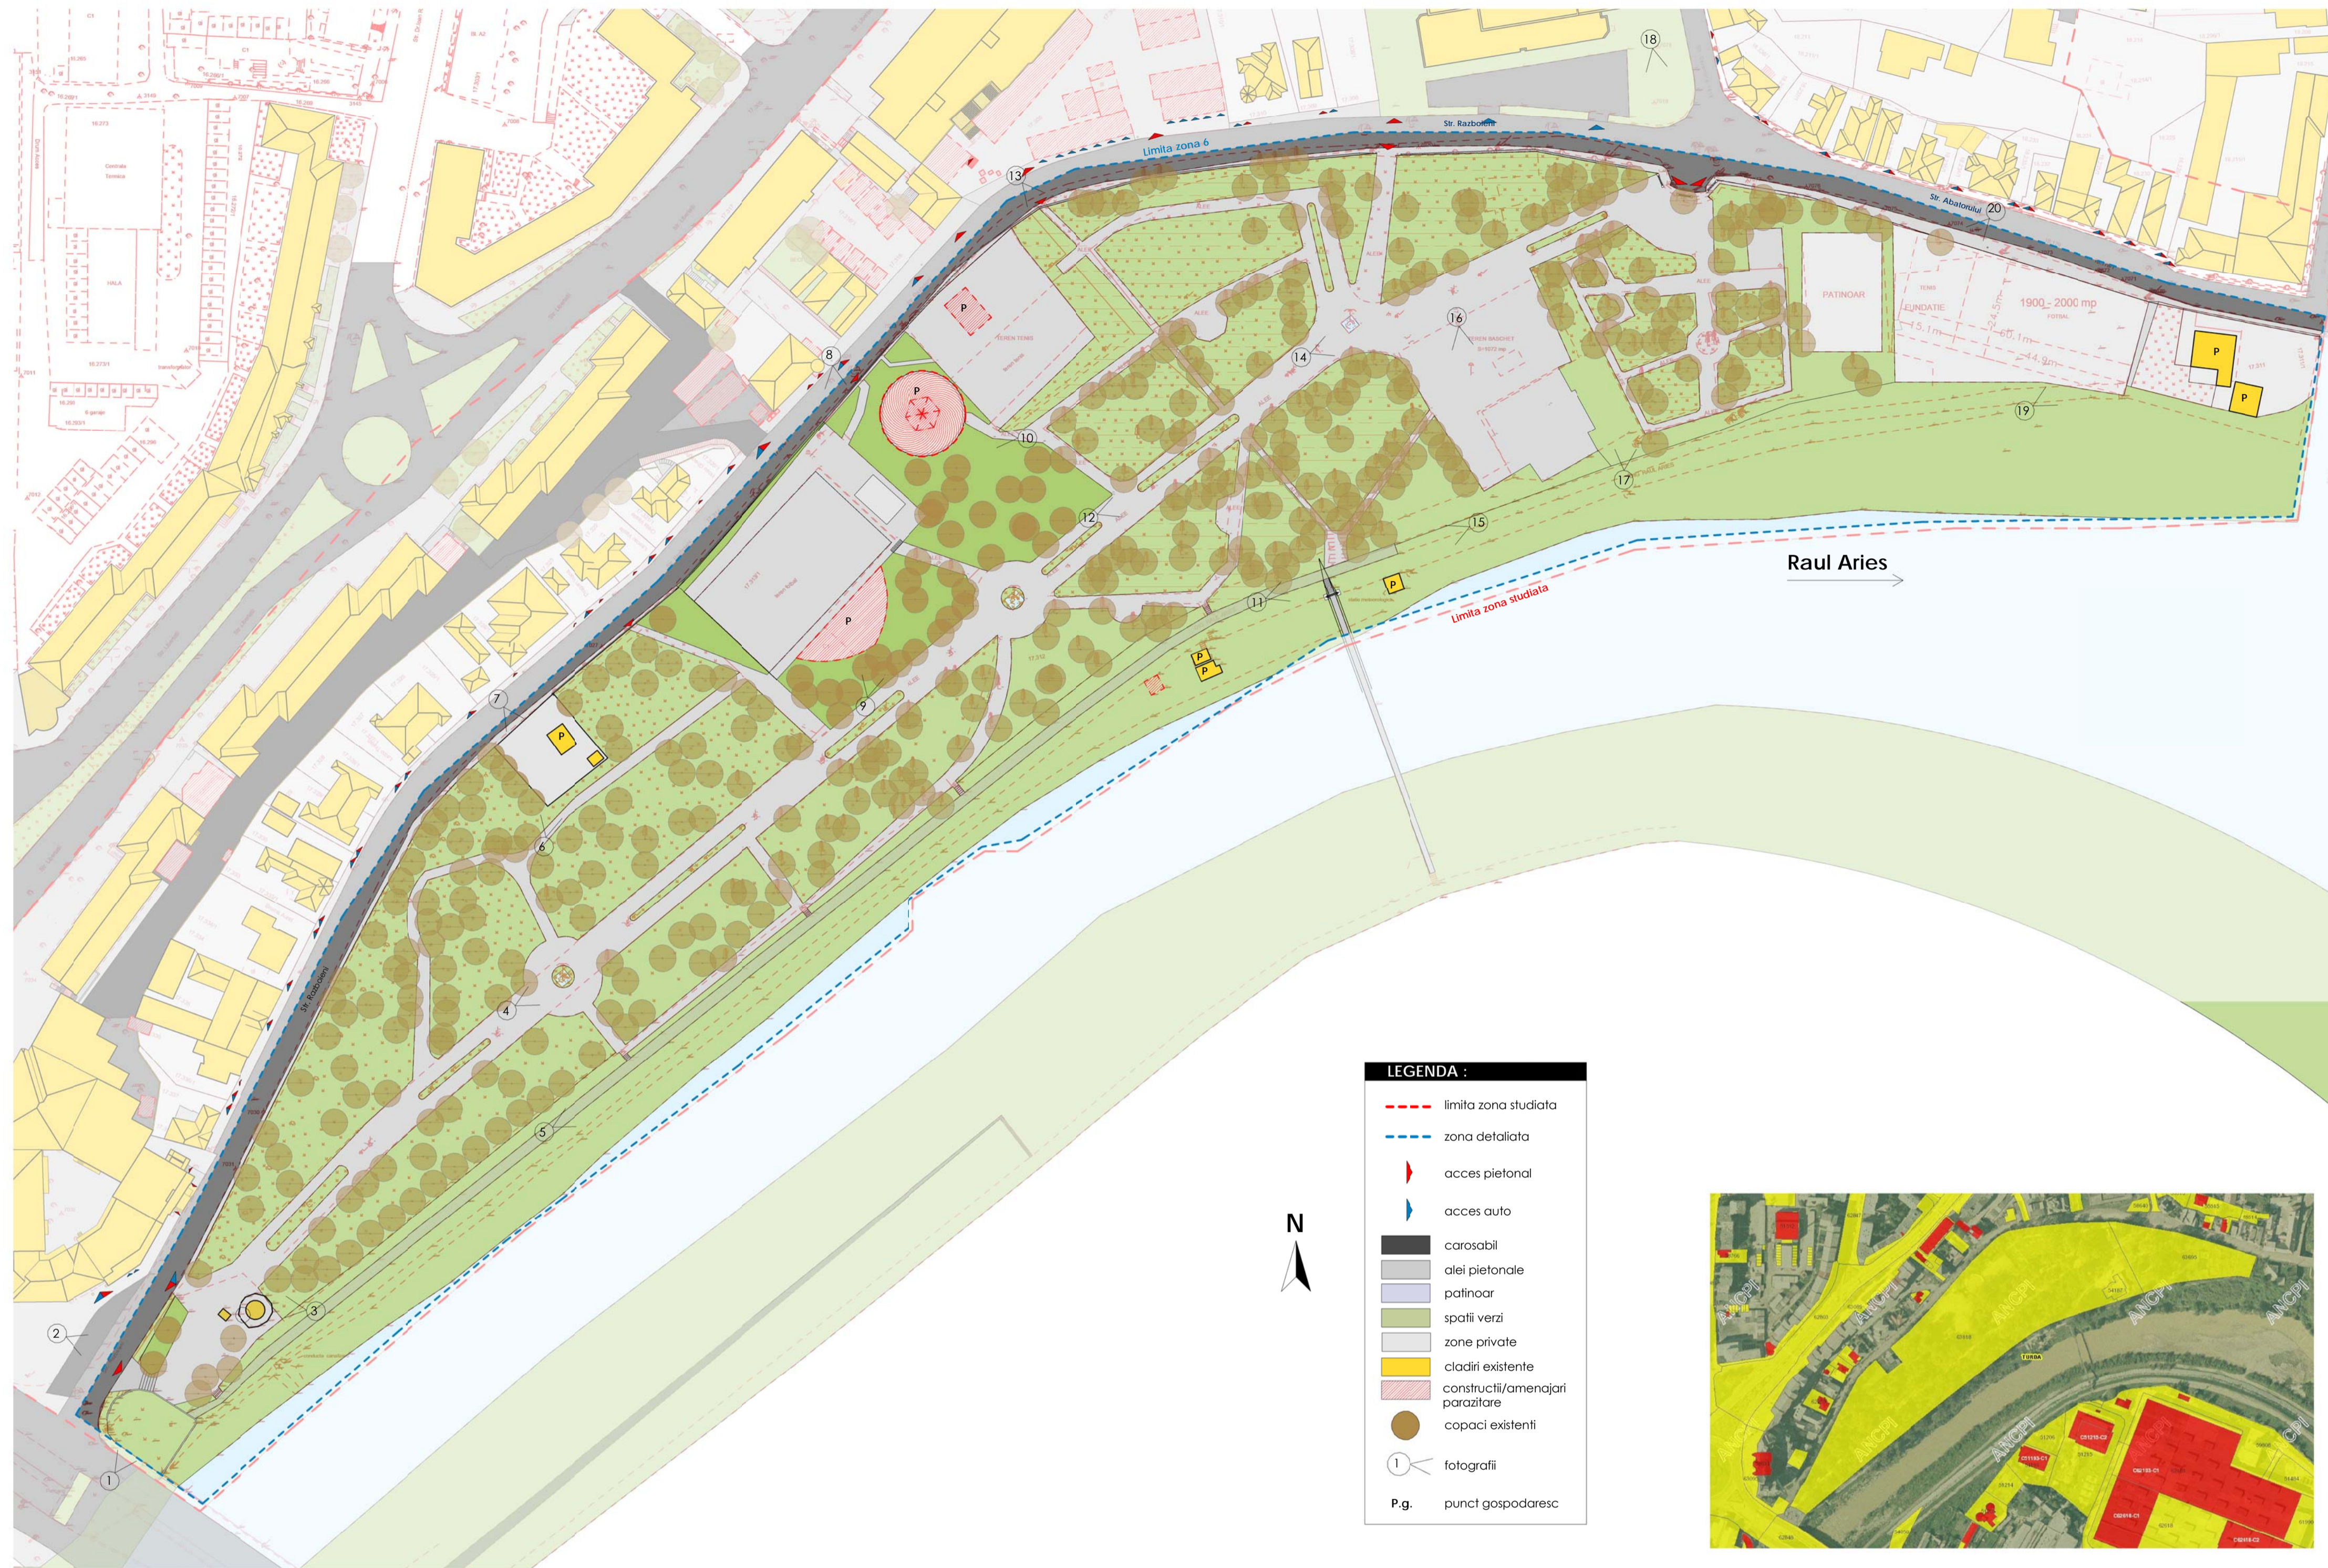
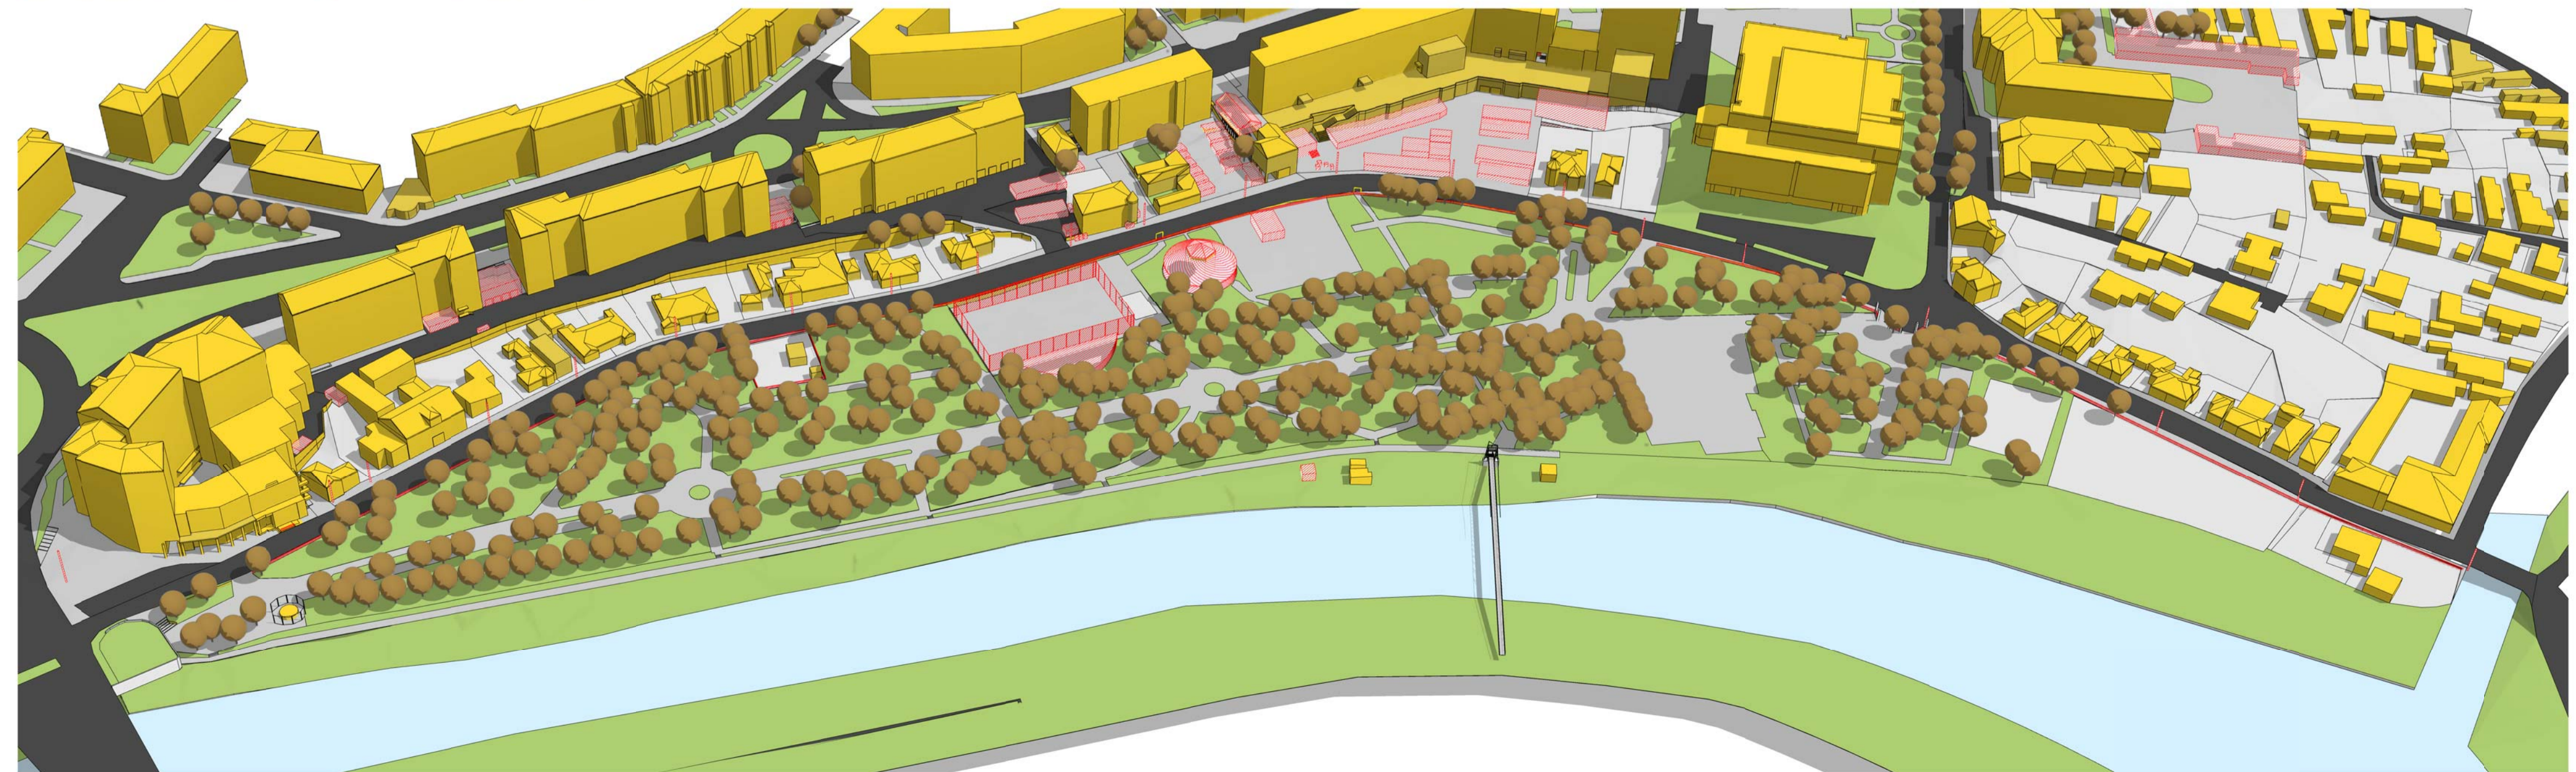
Regimul Proprietatii
 -terenurile concesionate pe teritoriul parcului impiedica abordarea si implementarea unui concept unitar al parcului stiintific: terenuri de sport, amenajari precare de alimentatie publica etc
 -terenuri alate in proprietatea municipiului amenajate cu functiuni incompatibile/ irelevante pentru parcul cultural si stiintific
 -retrocedarea terenului ocupat actualmente de locuinta unifamiliala - impiedica rezolvarea zonei in continuare si da semnal gresit la nivel de PUG

Date urbane
 -nu exista date complete privind traseele retelelor de utilitati
 -nu sunt pozitionati toti arborii din parc
Funcionalitatea si estetica fondului construit
 -parcul nu are un concept unitar
 -structura accesurilor si a retelei de alei nu are un concept unitar
 -imprejurire neadecvată
 -conducte de gaz care blochează accesul în parc
 -terenuri amenajate cu functiuni incompatibile/ irelevante pentru parcul cultural si stiintific
 -plantatiile si copacii din parc -netocaitati, necertati/ etichetati
 Anexe/ dotarile aferente retelelor de utilitati (apacanal, gaz, energie electrică) existente in parc afectează vizual functiunea dominanta a zonei

Disfunctiuni privind accesibilitatea
 -lipsa parcajelor

Digul
 -se termina intr-o proprietate retrocedata si devenita privata
 -nu exista un concept privind amenajarea malurilor Ariesului
 -constructii parazitare
 -constructii tehnice neingrijite
